## **ЗВІТ З ОБСТЕЖЕННЯ ІНЖЕНЕРНИХ СИСТЕМ БУДІВЛІ**

за адресою м.Київ, вулиця Пирогова/Богдана Хмельницького, будинок №2/37Б.

Електроаудит електромереж багатоквартирного будинку. Експертне обстеження.

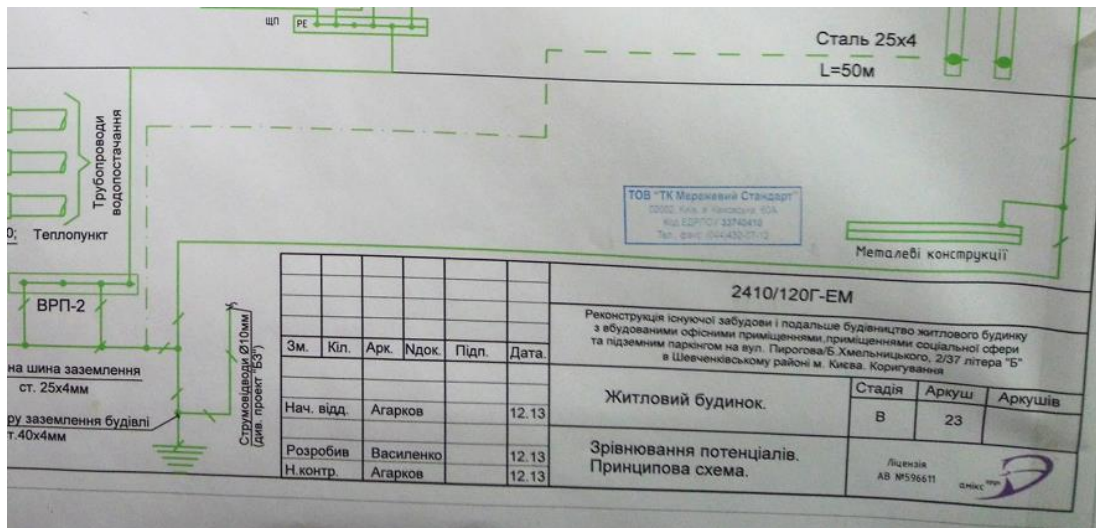
- 1.1. Споживач: ОСББ «Арч Хаус» .
- 1.2. У споживача відсутній повний перелік документів відповідно до вимог ДНАОП 0.00–1.21–98 Правила безпечної експлуатації електроустановок споживачів та ПТЕЕС. Правила безпечної експлуатації електроустановок споживачів.
- 1.3. Наявна затверджена проектна документація з усіма змінами.
- 1.4. Наявні однолінійні схеми первинних і вторинних електричних з'єднань усіх напруг для нормальних режимів роботи електрообладнання не оформлені належним чином. Відсутні підписи та печатки.

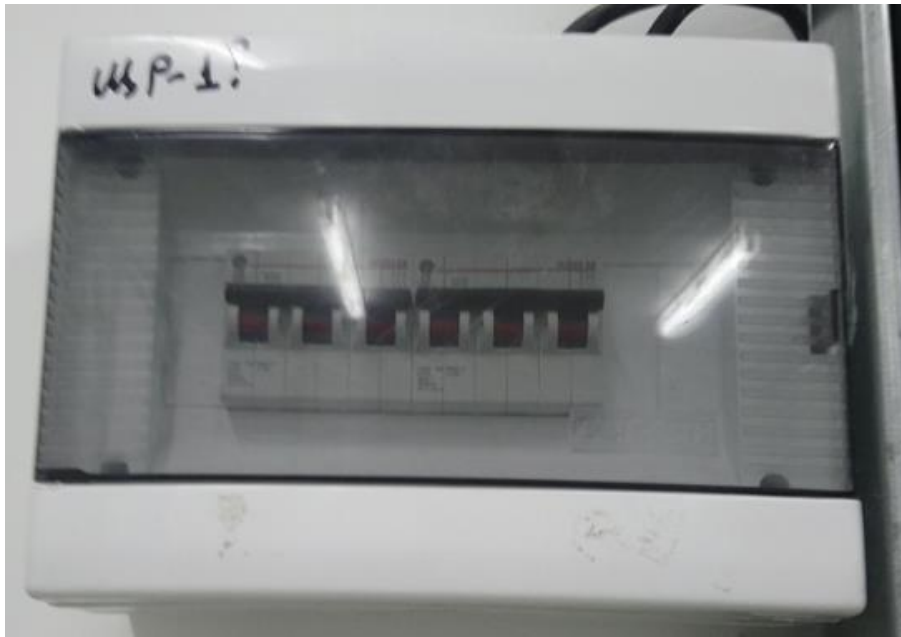
- 2.1. Фактична схема електропостачання Споживача не відповідає з проектними рішеннями, а саме:
  - 2.1.1. У приміщенні ВРП 2:
    - 2.1.1.1. Наявні настінні розподільчі щити ВРП-2.1.(1), ВРП-2.1.(2), ВРП-2.1.(3), ВРП-2.2.(4), ЩР1, які відсутні в проектній та експлуатаційній документації.

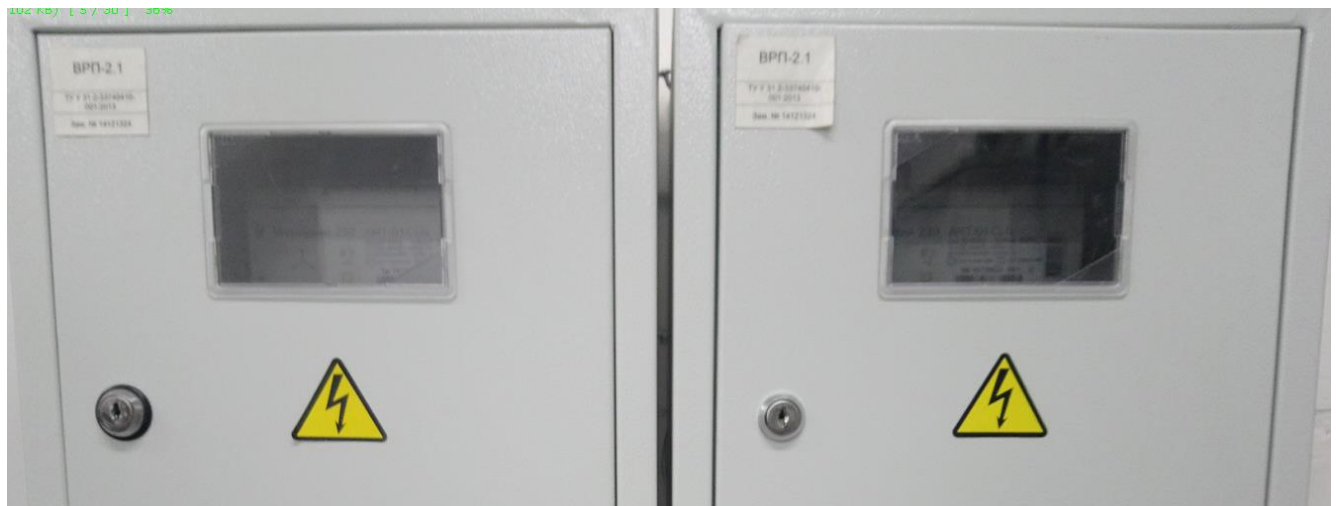
Маркування та серійні номери ВРП-2.1., ВРП-2.1.(1), ВРП-2.1.(2), ВРП-2.1. (3) однакові. У щитах ВРП-2.1.(1), ВРП-2.1.(2), ВРП-2.2. стоять пристрої обліку електричної енергії, у ВРП-2.1.(3)- стояв пристрій обліку (демонтовано). Таким чином можна вважати дані щити щитами обліку (ЩО).

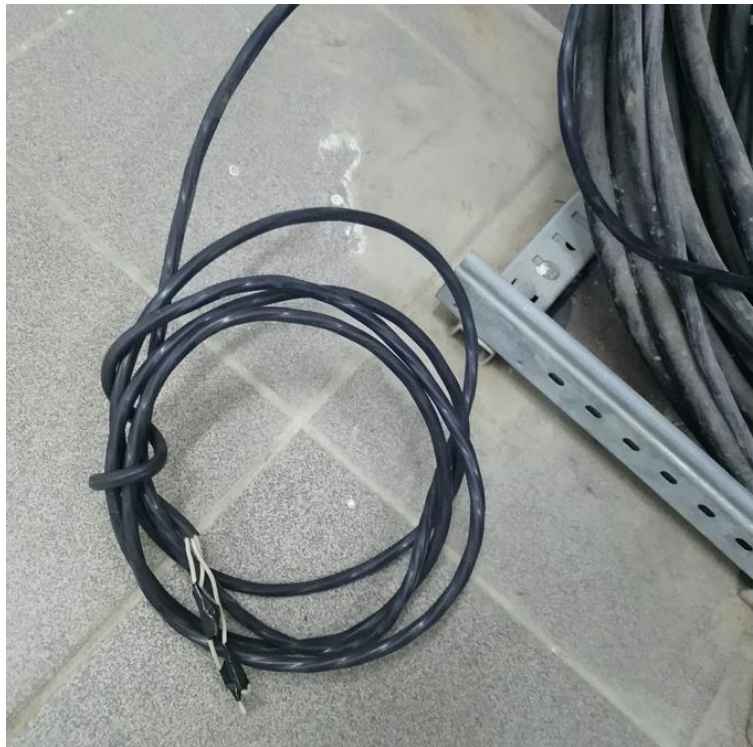
2.1.1.2. Кабелі, що підходять та відходять до ЩР 1, відключені.

- 1.2. Демонтувати Щит ЩР1 з кабельними лініями, що підходять та відходять від нього у електрощитовому приміщенні ВРП-2.
  - 1.3. Відключити лінії, що живлять споживачів по непроекtnим підключенням через щити ВРП-2.1.(1), ВРП 2.1.(2), ВРП 1.2 (п. 2.1.2.4.) у електрощитових приміщеннях ВРП 1 та ВРП2.

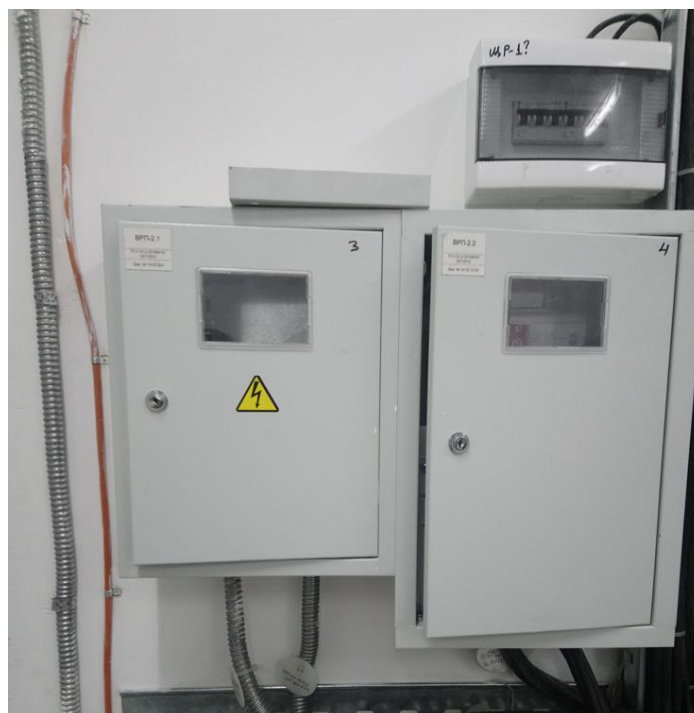
2.1.1.3. Кабель ВВГнгд 5х25 від ВРП-2.1 до щита ЩР офісу 2.4, що знаходиться на 11 (технічному) поверсі, відключений від ВРП 2.1. На даному кабелі відсутнє маркування.

2.1.1.4. У Щиту ВРП 2.2.(4) всередині на дверцятах знаходиться електрична схема з назвою «ЩР офісу 2.4».

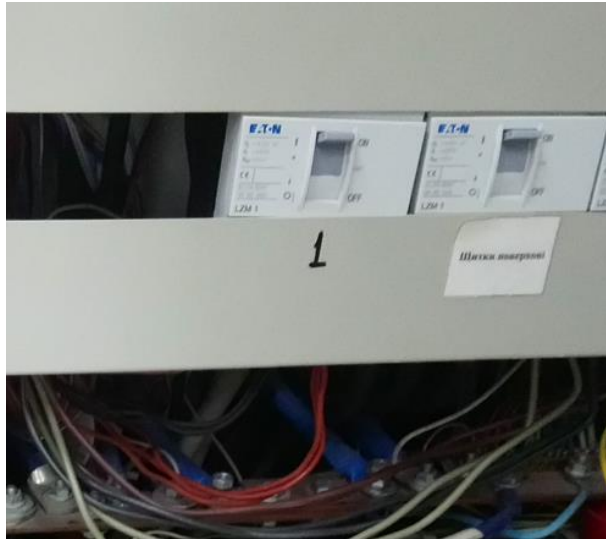
2.1.1.6. Наявні настінні розподільчі щити ВРП-2.1.(1), ВРП-2.1.(2), ВРП-2.1.(3) підключені до ВРП 2.1 окремими кабелями 5х4 кв.мм. через один автоматичний 3 полюсний вимикач номіналом 125 А ((Qf без маркування (1)), що не відповідає розділам 1.4 та 3 ПУЕ 2017.

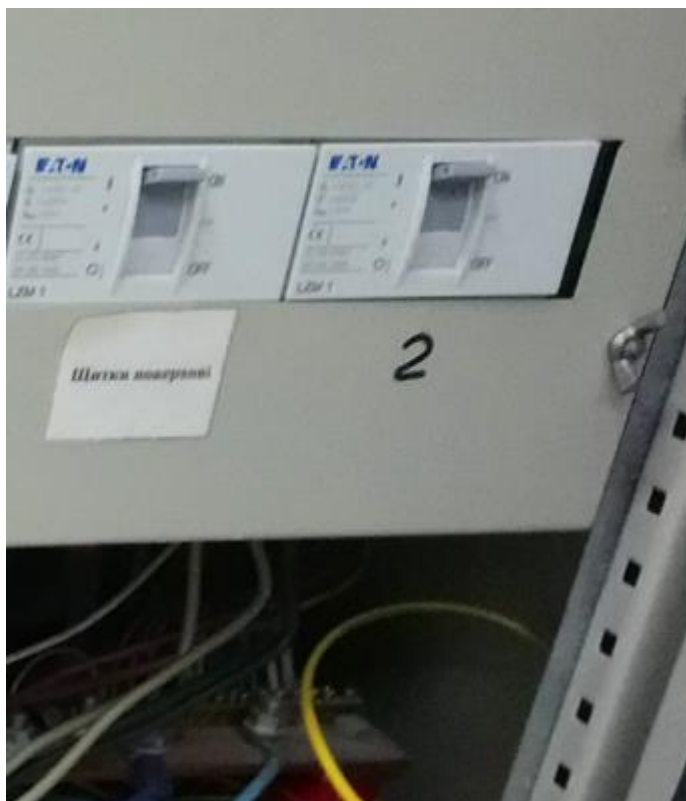
2.1.1.6. Щит ПЗ2 підключений до ВРП-2.1. двома кабелями 3х6 кв.мм. через один автоматичний 3 полюсний вимикач номіналом 125 А (Qf без маркування (2)), що не відповідає затвердженої проектної та експлуатаційної документації та розділам 1.4 та 3 ПУЕ 2017.

Визначити наявність АВР у ВРП-2 не можливо, оскільки ВРП-2.1 опломбований, тому забезпечення живленням першої категорії щита ПЗ2 визиває сумнів.

- 1.6. Провести перевірку роботи щитів ПЗ1 та ПЗ2 при пропаданні живлення від одного з вводів електроживлення до ВРП1.1 та ВРП-2.1 відповідно.
  - 1.7. Перекласти кабель Кабель між (QF?1) у ВРП-1.1 до автоматичного вимикача QF 8 у розподільчому щиту з маркуванням ВРП-1.2, та який має схему на внутрішній стороні дверцят під назвою «Щит розподілу офісу №3» , через проміжний трьохполюсний автоматичний вимикач номіналом не більше 80А.

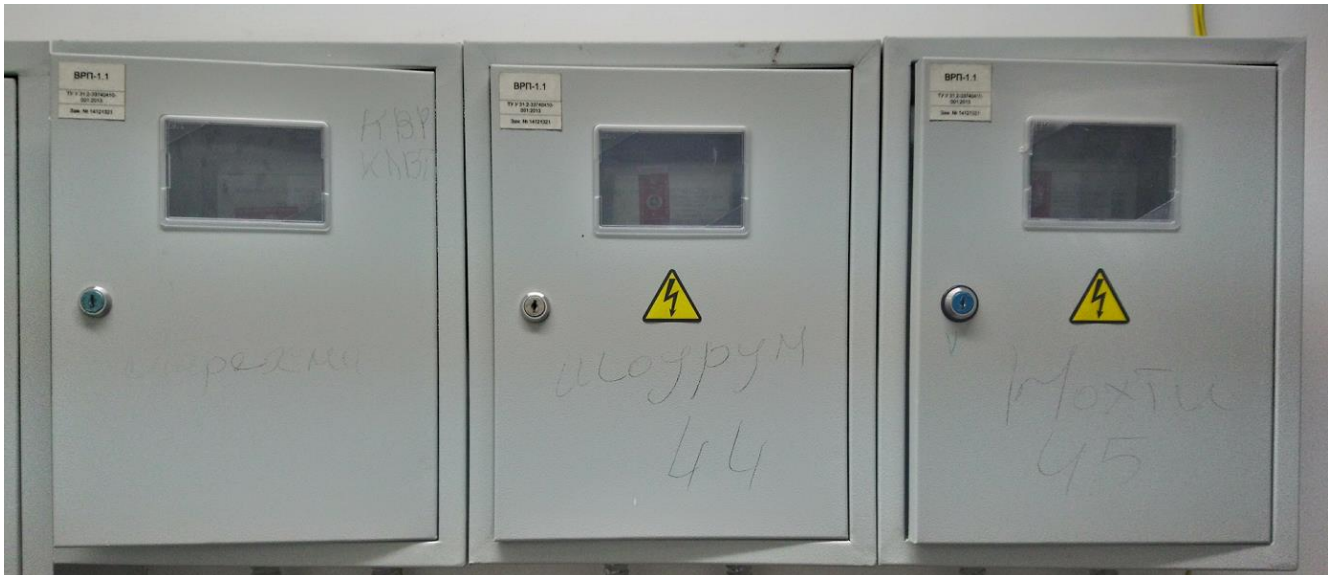
2.1.2.1. Наявні три (три) настінні розподільчі щити з однаковим маркуванням ВРП-1.1, які відсутні в проектній та експлуатаційній документації. Маркування та серійні номери у даних щитах однакові. У даних настінних щитах ВРП 1.1 (1-3) стоять пристрої обліку електричної енергії. Таким чином можна вважати дані щити щитами обліку (ЩО).

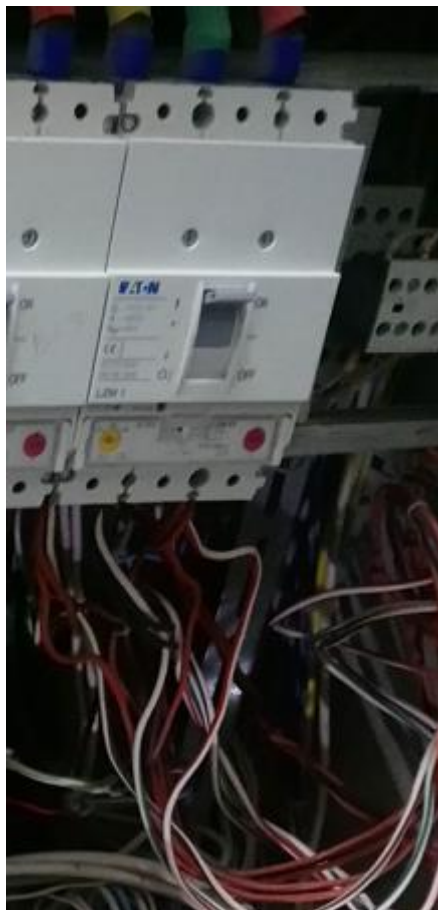
2.1.2.3. Середній та правий з цих настінних розподільчих щитів з однаковим маркуванням ВРП-1.1. підключені до ВРП-1.1. кабелями 5x4 кв.мм. через один загальний трьохполюсний автоматичний вимикач (QF?2) у ВРП-1.1. номіналом 125 А, що не відповідає розділам 1.4 та 3 ПУЕ 2017.

- 1.8. Перепідключити настінні щити з позначками ВРП-1.1. у електрощитовому приміщенні ВРП 1 через проміжні додаткові трьохполюсні автоматичні вимикачі номіналом 25А, які потрібно встановити у підлоговому щиту ВРП-1.1. .

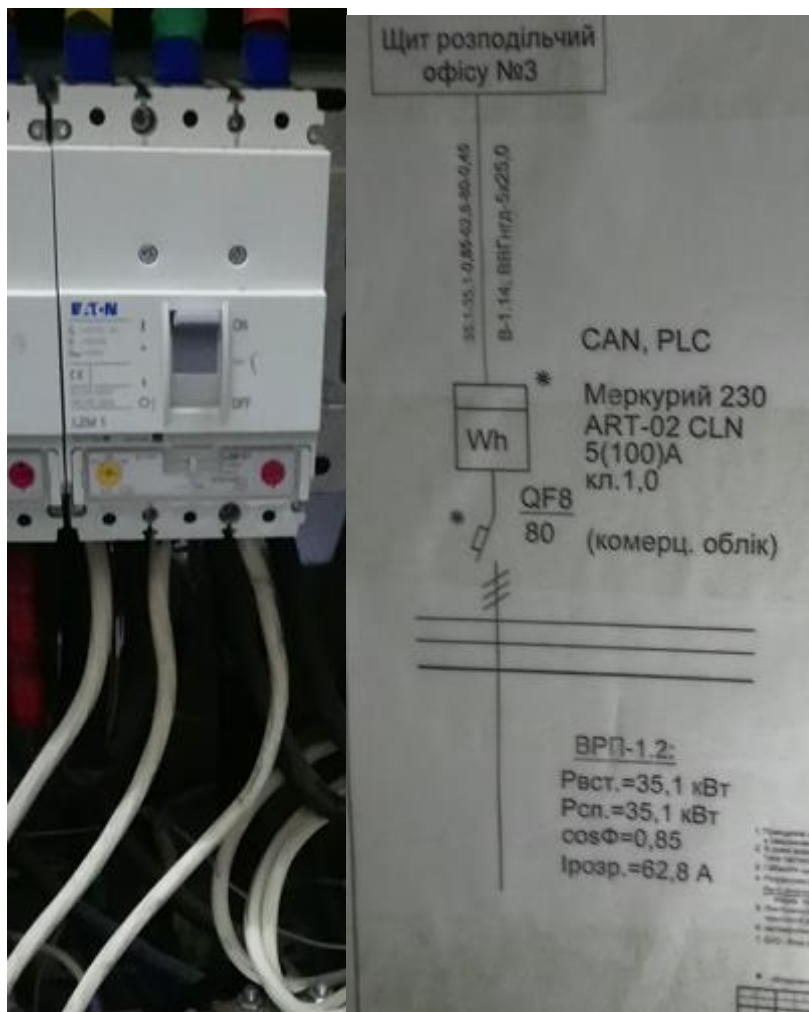
2.1.2.4. Розподільчий щит з маркуванням ВРП-1.2, та який має схему на внутрішній стороні дверцят під назвою Щит розподілу офісу №3. Кабель на вводі та виході даного щита – 5х25 кв.мм. Даний щит живиться до ВРП-11. через трьохполюсний автоматичний вимикач (QF?(1)) у ВРП-1.1 номіналом 125 А, що не відповідає розділам 1.4 та 3 ПУЕ 2017.

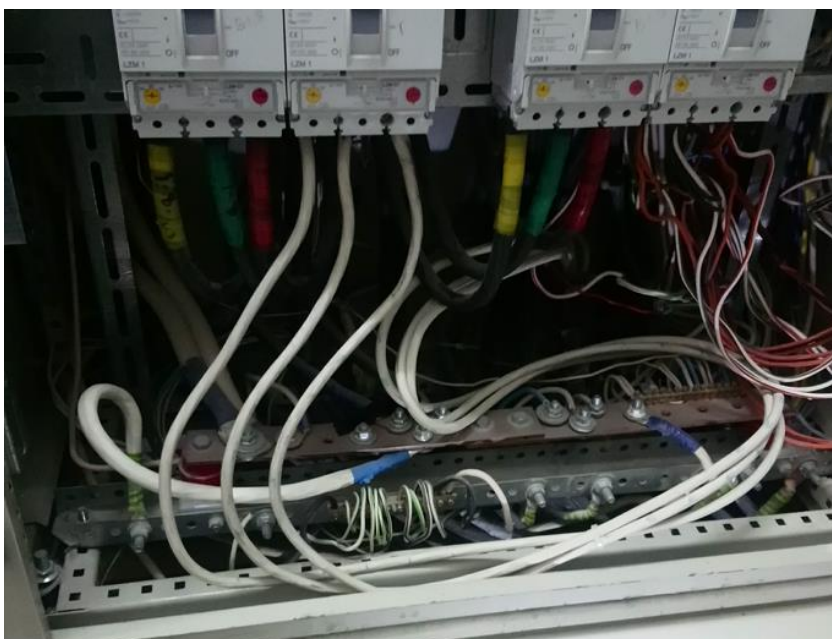
2.1.2.5. Кабель між (QF?(1)) у ВРП 1.1. та QF 8 у ВРП 1.2. «Щит розподілу офісу №3» змонтований у ВРП-1.1 незадовільно та має бути перекладений.

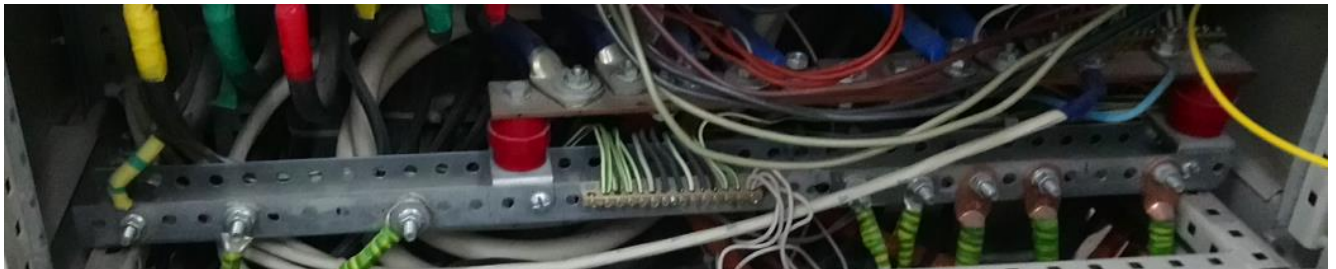
2.2.1. Шини нуля та заземлення ВРП-2.1 та ВРП-1.1 не позначені кольоровим маркуванням та символами відповідно до ПУЕ 2017.

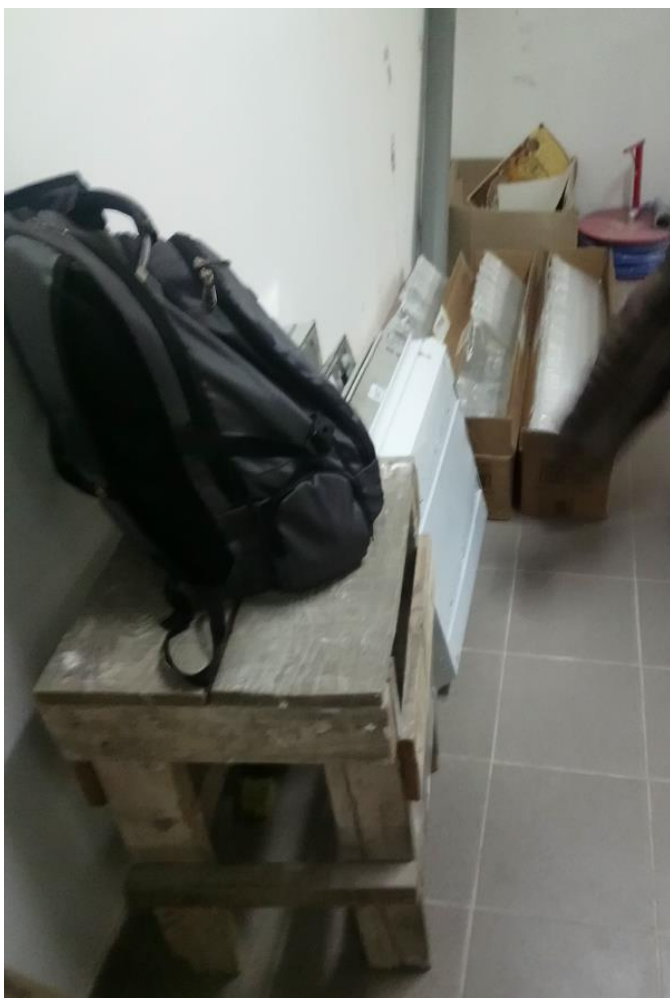
2.2.7. У електрощитовому приміщенні ВРП-1 знаходяться запасні електротехнічні вироби та матеріали, будівельні матеріали тощо. Необхідно видалити дані вироби та матеріали з електрощитового приміщення відповідно до ПУЕ 2017.
